Dräger Medical Sverige AB

## Viktig säkerhetsinformation!

Byte av fjäderbelastad arm Sola 300 undersökningslampa; vägg-, tak - och mobila versioner installerade mellan 2001 och 2003. De undersökningslampor som berörs kan identifieras genom sin böjda fjäderbelastade arm.

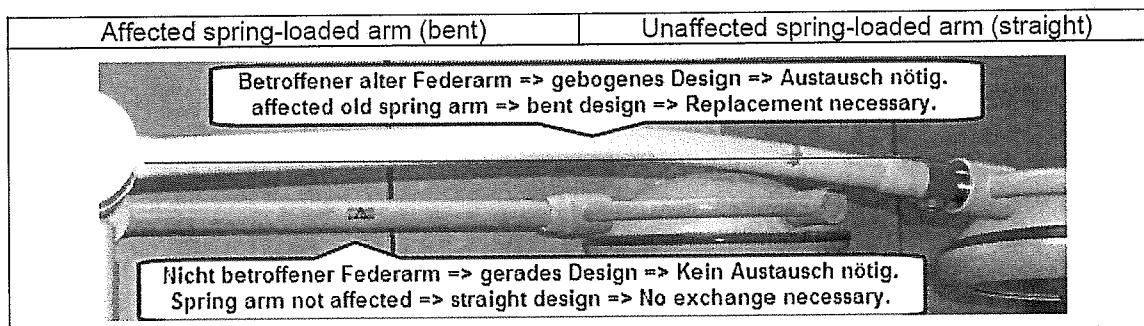
Även om några av fallen konstaterats bero på överbelastning, så har vidare utredning avslöjat att de fjäderbelastade armarna med plastled (installerad mellan 2001 och 2003) har potential att brista och under vissa omständigheter finns det en ökad risk att leden plötsligt och oväntat brister. Sola 300 fjäderbelastade armar tillverkade från juli 2003 berörs ej då de har en gjuten aluminiumled.

Dräger Service kommer att byta ut berörda lampor. De fjäderbelastade armarna som behöver ersättas kan identifieras genom den böjda förlängningsarmen, se bild. Fjäderbelastade armar med rak förlängning behöver inte ersättas.

På basis av ovanstående bild visande den karaktäristiskt böjda felaktiga förlängningsarmen, ber vi er vänligen identifiera om och hur många Sola 300 undersökningslampor (vägg-, tak eller mobila versioner) som berörs i er verksamhet.

Det kan antas att potentiell brist kan uppstå om armen belastas medan ljuset justeras/riktas. Vi rekommenderar därför en uppmärksam användning och förnuftig placering av lampa för att undvika eventuell risk för patient som användare så länge tills den fjäderbelastade armen ifråga ersatts.

I synnerhet ska ingen stor kraft/belastning utövas vid justering/riktning av ljuset
